乍レ恐以ニ書付一御訴訟申上候

【解説】

分水口の模式図

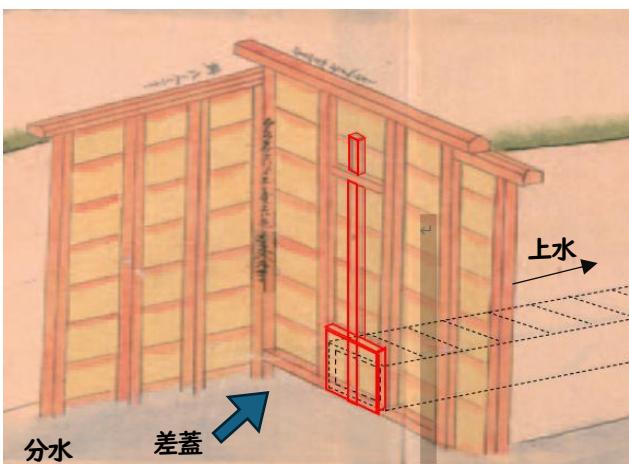
玉川上水には、各村に水を引くための分水口がいくつも設けられた。図は小川分水の水門と分水口で、水門に付けられた戸板(差蓋)を上下させることで取水量が調節出来る。渴水時には江戸への送水が優先され、村々の取水量は制限された。小川村では、分水口閉鎖時に勝手に戸板を開ける者が続出したため、元禄14(1701)年に錠前の掛かる水門が設置されるが、ここで紹介した文書のとおり、その後も錠前を外し勝手に分水口を開けようとする者がいた。
